建设项目竣工 环境保护验收监测表

项目名称：陆川县良田镇石垌村螺丝冲花岗岩矿扩建项目

建设单位：陆川县清玉石场

编制时间：2018年03月15日

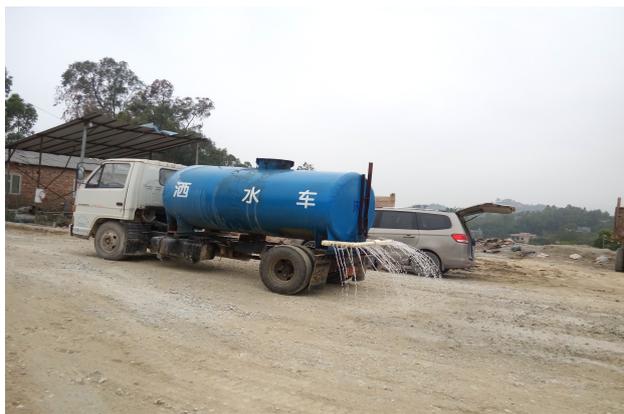
道路洒水

矿石搬移、采装过程中会产生少量的粉尘；项目运输量较大，矿区道路以土路为主，车辆运输过程中会产生扬尘。运输车辆采取加盖篷布运输，防止石料散落。项目配备洒水车，有专人负责定时对堆场及运输道路进行洒水抑尘，经洒水降尘后产生的少量粉尘以无组织的形式排放到周围大气中。

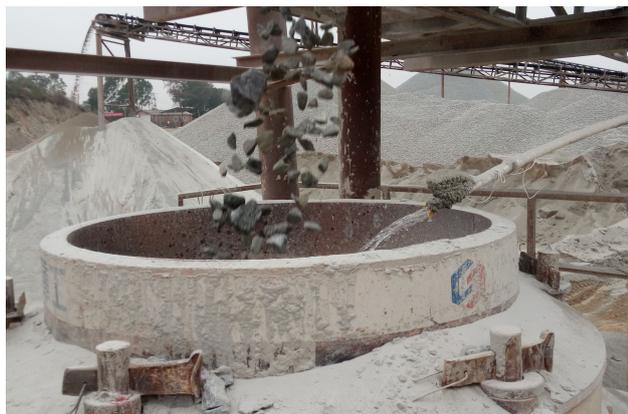
破碎喷淋装置

破碎筛分系统主要产尘点出现在颚式破碎机及其破碎落料口处、振动筛及其破碎落料口处以及传送带输送过程中也会产生少量粉尘逸散。项目在每台设备的进、出料口安装雾化喷头进行洒水抑尘，以降低操作岗位附近的粉尘污染，石料筛分、传送带也安装数量足够的喷淋设施，增加湿度，可使大部分粉尘沉降，少部分粉尘以无组织形式排放到周围大气中。

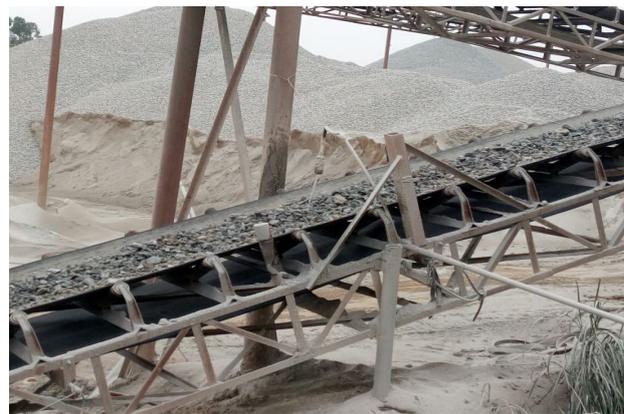
输送过程喷淋装置

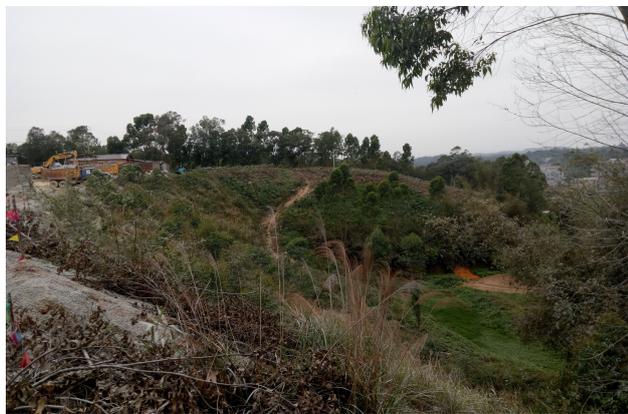
边坡植被种植

项目在开采过程中破坏了原有的地表植被，对生态环境造成一定的影响。目前，矿区处于开采期，还未进行复垦、复绿，主要采取了以下防治水土流失措施：①开采境界外设截洪沟；②在矿山低洼处修建二级沉淀池，地表径流废水经二级沉淀池沉淀后作为生产用水，雨季部分沉淀废水外排入附近农灌渠用于农田灌溉；③西面边坡进行植被种植，防止边坡坍塌、减少水土流失。

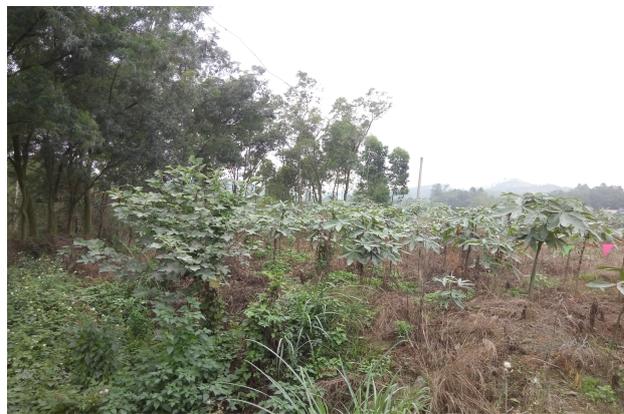
绿化

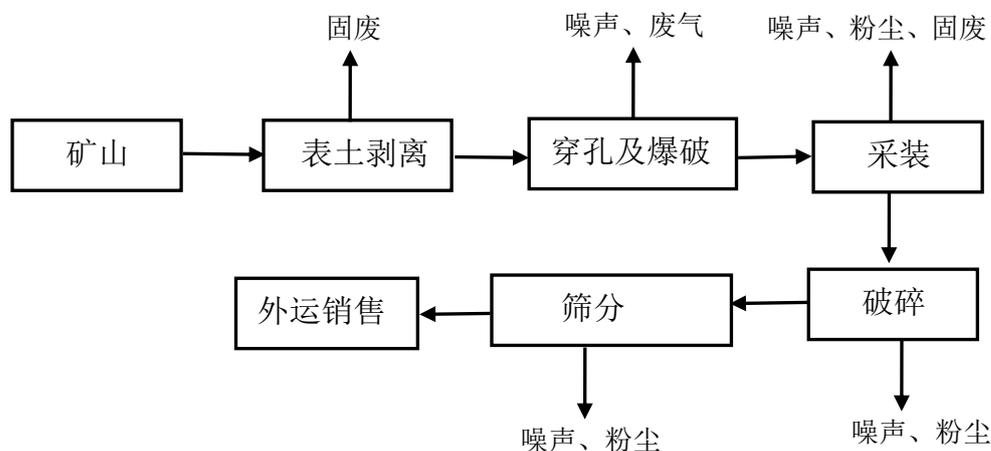
图 1 项目生产工艺及产污环节示意图

①表土剥离

矿山的生产以机械化为主体，人工为辅。根据矿山的实际开采情况，按台阶式自上而下逐层后退式开采，形成最终开采境界。工作顺序按“先剥后采、剥采交替、自上而下”的程序进行，剥离工作面应超前于开采工作面。石材开采前，需首先对开采区内的表层树木、杂草、表土进行清理、剥离。开采过程中台阶高度 10m，台阶坡面角 70°，安全平台宽度 5m，每隔 2 个安全平台设一个清扫平台，采场最终边坡角 ≤60°，剥离过程地表盖层及风化层剥离工作用推土机或钩机进行，将剥离层废弃土石运去修建路基或直接外卖。

②穿孔或爆破

项目委托有资质单位进行爆破。钻孔形式采用倾斜布孔，钻孔的排与排之间成三角形布置或并列布置，一般为 2 排炮孔实行排间微差爆破，二排孔微差爆破采用岩石炸药爆破，起爆方式为电雷管、导爆索、导爆索复式起爆法排间微差起爆。采用起爆器通过电源线引爆电雷管，电雷管引爆导爆索，导爆索引引爆导爆管、再由导爆管引爆炸药。为了确保爆破成功，每个炮孔装二发起爆导爆管，并要求起爆导爆管药包装在爆孔中下部。

③根据矿山现有的机械设备，采用挖机及铲车运输装载，大部分矿体通过挖机装载运输。

挖掘机选用斗容 10m³ 的设备作为铲装设备，运输设备为 10 吨矿用自卸车辆。

④石材运至加工区后，将进行二次破碎加工处理。破碎工序中使用皮带输送机将破碎的石料输送至下一道工序，无需人工转运。

破碎使用鄂式破碎机对石材进行破碎。由于石材初运至加工区时，石料的大小尺寸、外形都参差不齐。而鄂式破碎机具有结构简单，破碎比大，生产效率高且维修简便、易损件少，对破碎的物料要求不高等特点，非常适合用于石材的初碎。石材经初碎后经皮带输送进入到二次破碎工序中，石材的二次破碎过程为采用鄂式破碎机。

⑤碎石经振动筛筛分后，送入工业场地内相应的堆料坪内，不合格的石料经收集后再次破碎。

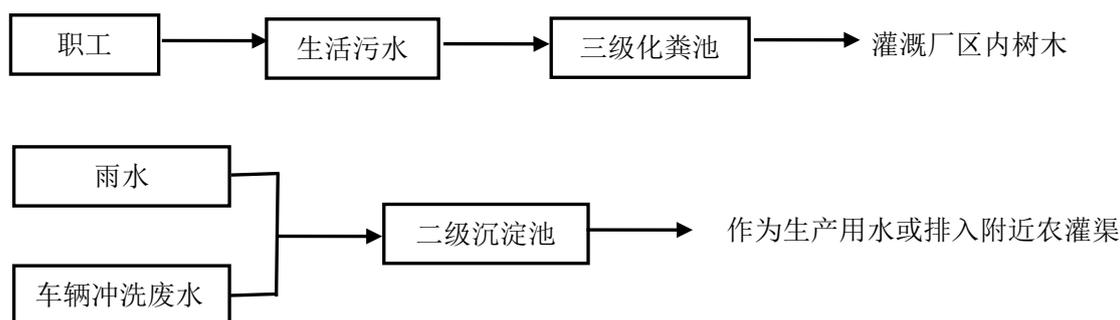
图 1 废水处理工艺流程

项目用水包括生活用水、降尘用水和出入车辆冲洗用水。降尘用水在空气中自然蒸发，无废水产生。项目主要排水为职工生活产生的生活污水，冲洗出入车辆产生的冲洗废水。项目劳动定员 20 人，全部在食堂就餐，3 人在厂内住宿。职工生活产生一定量的生活污水，主要污染因子为 pH 值、化学需氧量、生化需氧量、氨氮等，生活污水经化粪池(2m×3.6m×1.6m)处理后用于灌溉厂区内树木。验收监测期间，生活污水产生量较少，无法进行采样分析，故此次验收监测不针对生活污水进行监测评价。运输车辆出厂前对车轮进行冲洗，产生一定量的冲洗废水，冲洗废水经二级沉淀池沉淀处理后作为生产用水。

项目为露天采矿场，雨季时会产生地表径流废水，主要污染因子为 SS。露天采场排水设施主要在开采区界外设截洪沟，地表径流废水经二级沉淀池沉淀后作为生产用水，雨季部分沉淀废水外排入附近农灌渠用于农田灌溉。验收监测期间，无地表径流废水产生，二级沉淀池无废水外排，无法进行采样分析，故此次验收监测不针对沉淀池废水进行监测评价。

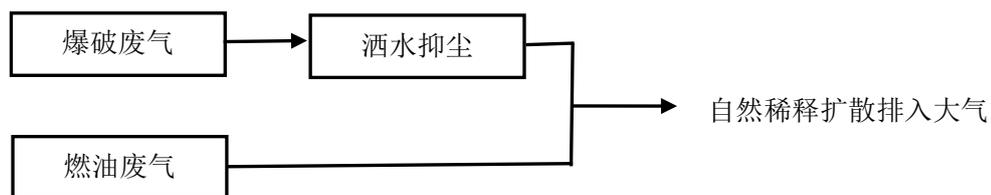
图5 爆破废气、燃油废气处理工艺流程

爆破为瞬间作业，整个工作面持续爆破时间不超过1min。爆破废气的主要污染因子为CO、NO_x等，爆破过程中产生少量的粉尘。项目采用微差爆破并进行洒水抑尘。爆破废气为间歇性排放，且矿区较为空旷，露天爆破时产生的爆破废气极易稀释扩散，以无组织的形式排放。

项目采矿设备主要有挖掘机、装载机、自卸汽车等，以柴油为燃料，行驶过程中产生燃油废气。主要污染物包括CO、NO_x等。燃油废气排放量小，矿区较为空旷，燃油废气以无

组织形式稀释扩散到周围大气中。

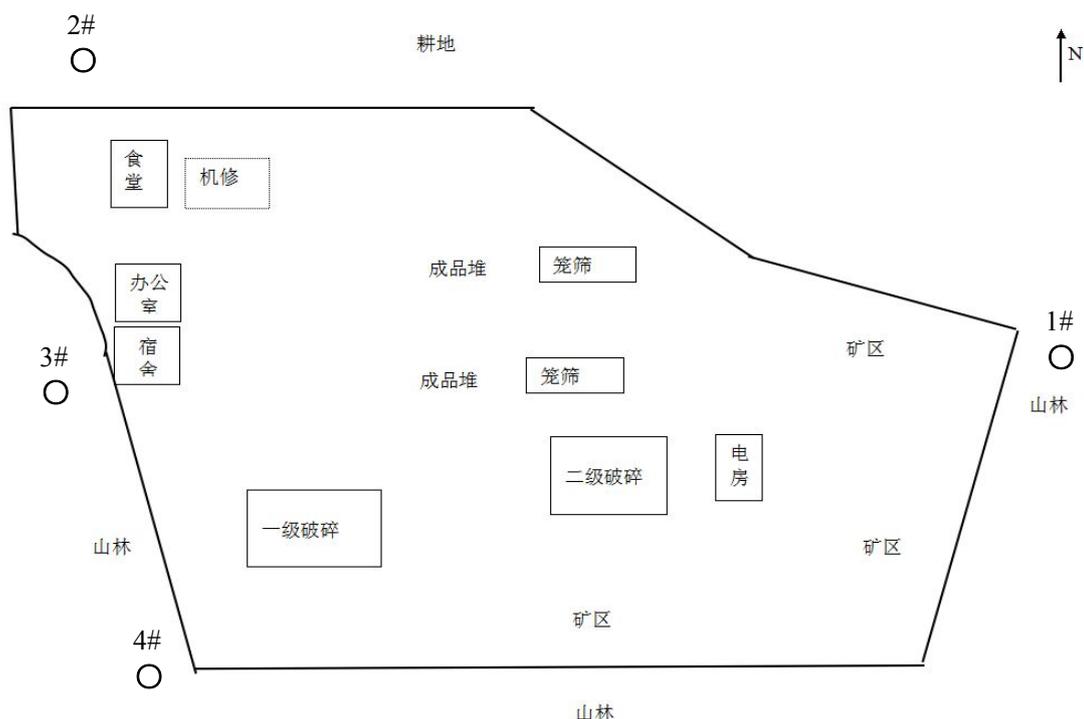
图 11 无组织排放废气监测点位示意图

按照《大气污染物无组织排放监测技术导则》(HJ/T 55-2000)的要求,根据监测时的风向、风速,在厂界外 10m 以内处下风向布设 3 个监控点,在无组织排放源上风设 1 个对照点,将上风向的监测数据作为参考值。监测因子为:颗粒物,连续监测 2 天,每天 4 次,监测时段为: 09:00、11:00、15:00、17:00。无组织排放废气监控点的布设见图 11。

注: 图中○为无组织排放废气监测点

监测日期	监测点位	监测结果 (mg/m ³)			
		09:00	11:00	15:00	17:00
03月20日	1#项目厂界东面 (上风向)	0.072	0.091	0.092	0.111
	2#项目厂界西北面 (下风向)	0.127	0.145	0.185	0.222
	3#项目厂界西面 (下风向)	0.253	0.272	0.314	0.296
	4#项目厂界西南面 (下风向)	0.145	0.163	0.222	0.278
	最大值	0.253	0.272	0.314	0.296
	标准限值	1.0	1.0	1.0	1.0
	结果评价	达标	达标	达标	达标
03月21日	1#项目厂界东面 (上风向)	0.108	0.073	0.091	0.072
	2#项目厂界西北面 (下风向)	0.162	0.200	0.182	0.235
	3#项目厂界西面 (下风向)	0.307	0.291	0.328	0.289
	4#项目厂界西南面 (下风向)	0.217	0.182	0.219	0.289
	最大值	0.307	0.291	0.328	0.289
	标准限值	1.0	1.0	1.0	1.0
	结果评价	达标	达标	达标	达标

监测期间 1#上风向、2#下风向、3#下风向和 4#下风向所测颗粒物浓度最大值均符合《大气污染物综合排放标准》(GB16297-1996)表 2 新污染源大气污染物无组织排放监控浓度限值要求。

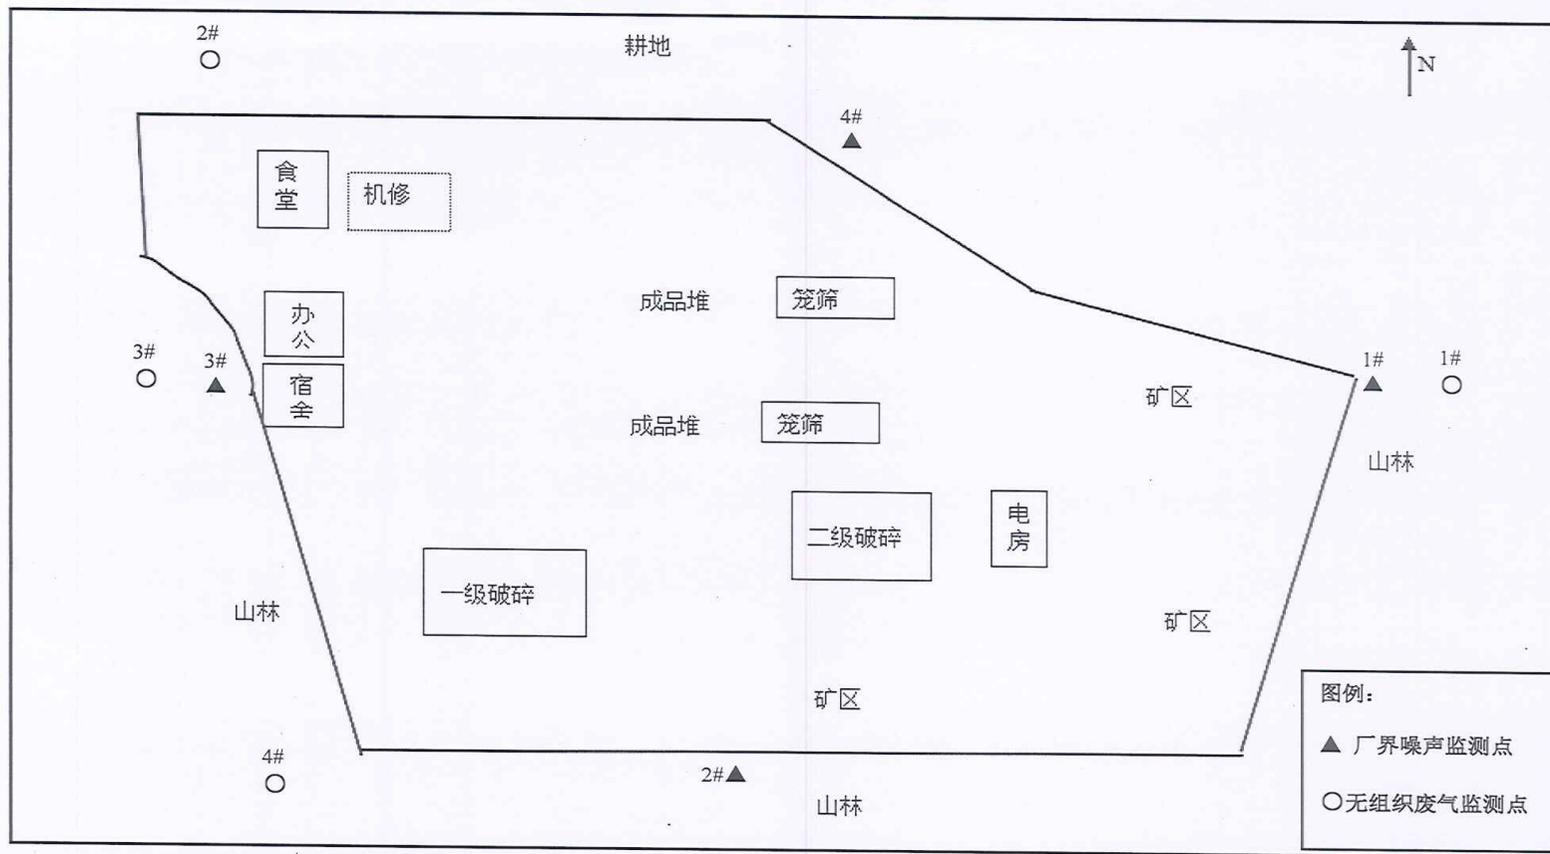
附图 1 监测点位图

监测项目	监测点位	监测因子	监测频次
无组织排放废气	1#项目厂界东面（上风向）； 2#项目厂界西北面（下风向）； 3#项目厂界西面（下风向）； 4#项目厂界西南面（下风向）。	颗粒物	连续监测 2 天，每天采样 4 次。
厂界环境噪声	1#项目东面厂界； 2#项目南面厂界； 3#项目西面厂界； 4#项目南面厂界。	等效连续 A 声级（ L_{eq} ）	连续监测 2 天，每天昼间监测一次，每次连续监测 10 分钟。
