广西糖业集团柳兴制糖有限公司危旧房  
改造工程项目 78.034 亩地块场地  
土壤污染状况调查报告  
(送审稿)

委托单位：广西糖业集团柳兴制糖有限公司

编制单位：广西柳州同益环保科技有限公司

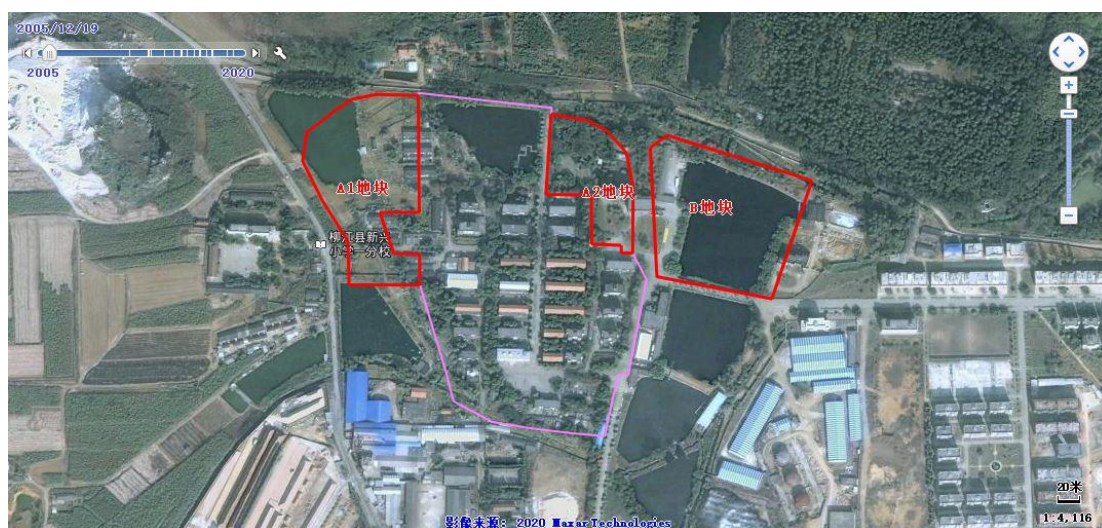
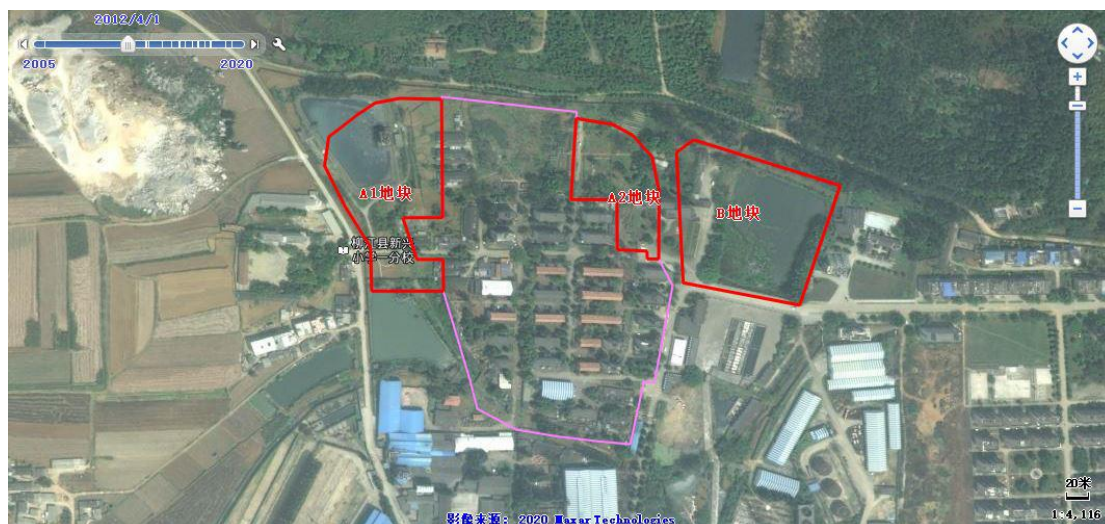
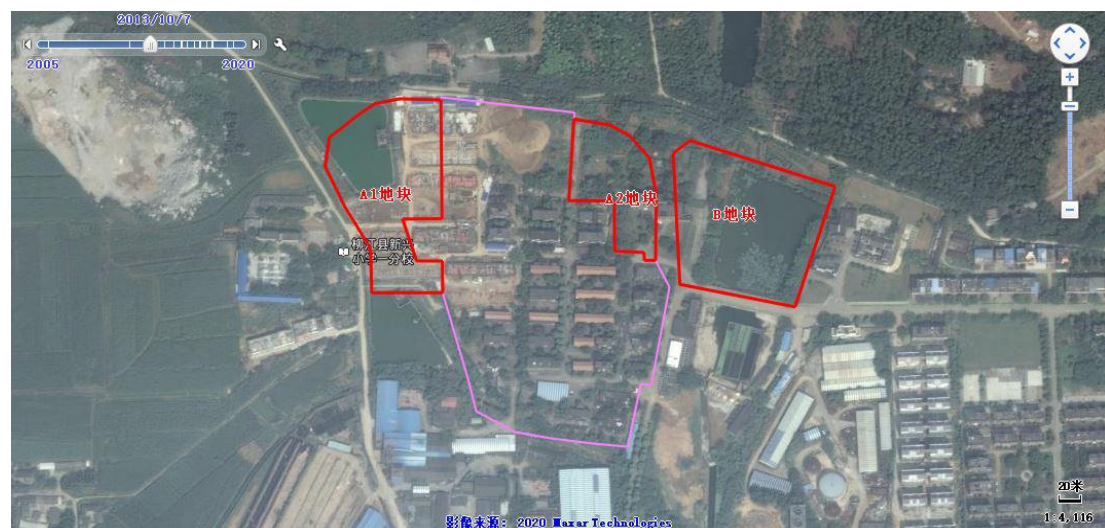
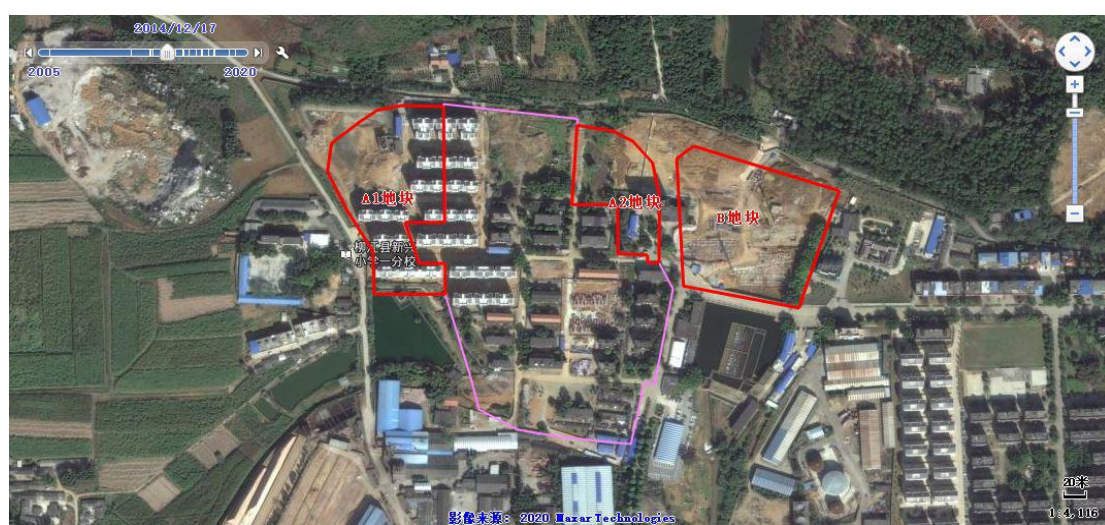
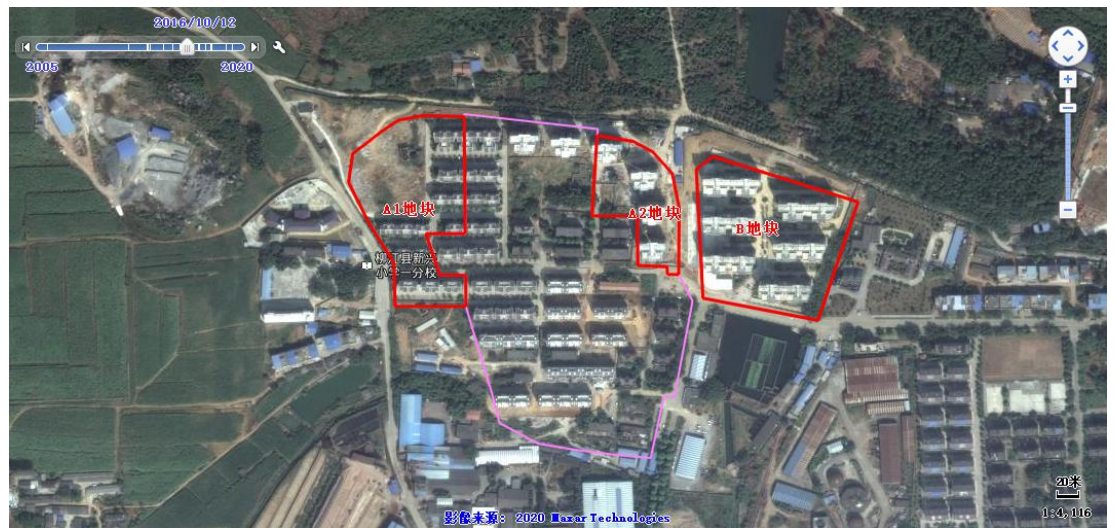
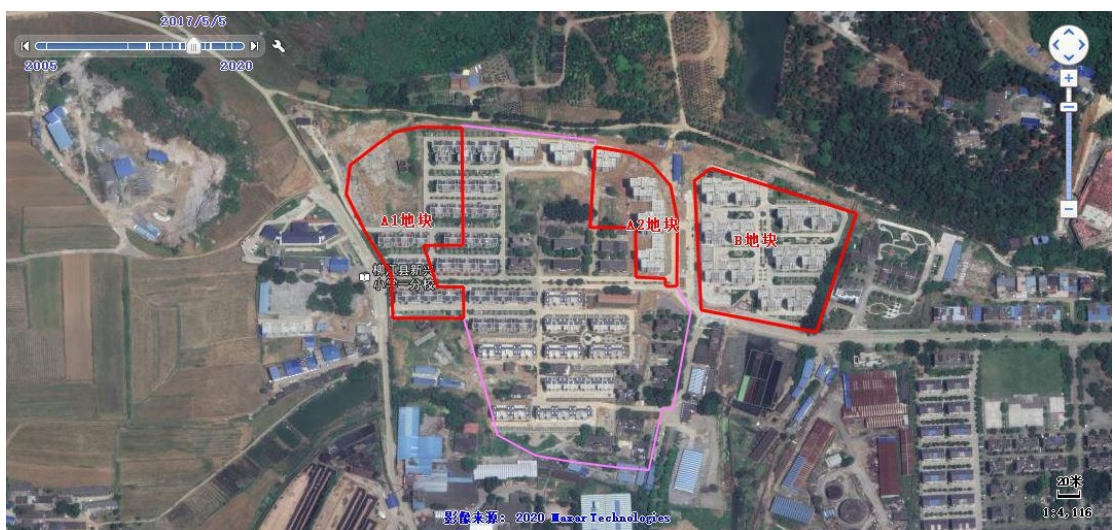
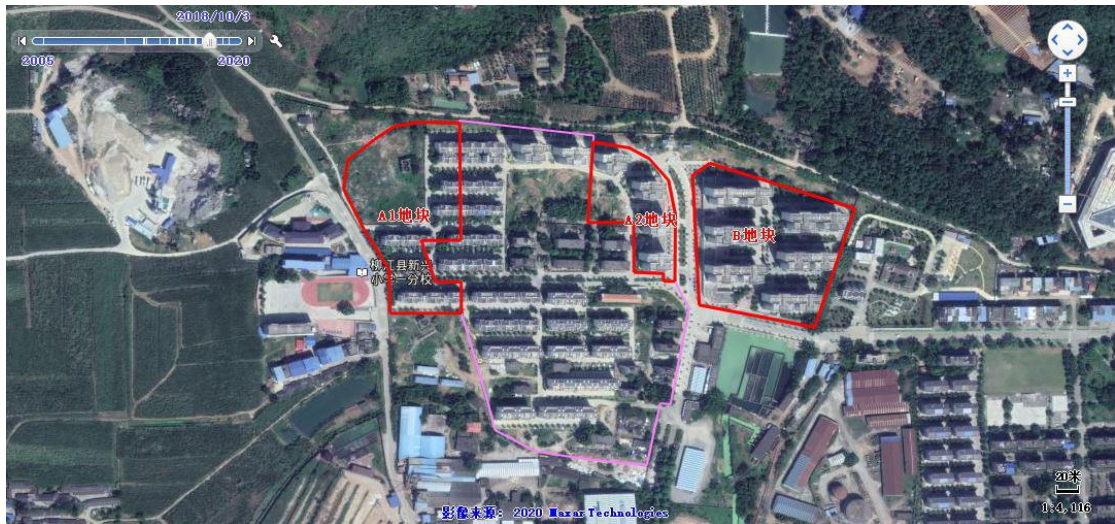
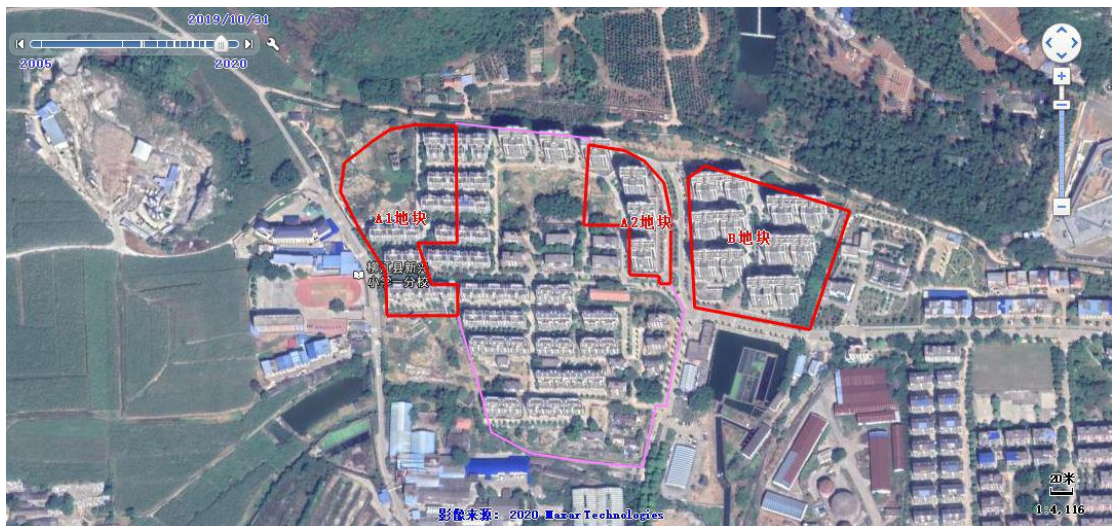
在 91 卫图助手软件上调取地块及周边的历史测绘图和航摄影像图，发现只有 2005 年 12 月~2019 年 10 月的卫星影像图，场地各历史时期土地使用情况如图 2-2~2-10 所示。

根据场地各历史时期土地使用情况，结合人员访谈以补充历史信息可知，2005~2013 年 A1、A2 地块部分场地低洼积水成塘，后水塘干枯成为家属菜园地，其余部分场地为土缓坡，存在几处平房和楼房；2013 年 1 月获得广西糖业集团有限公司危旧房改造工程项目立项批复后（江发改立字[2013]8 号），A1、A2 地块场地部分区域开始平整并进行施工建设，2016 年 A1、A2 地块规划住宅建筑均已完成建设。

B 地块部分场地原为水塘，后水塘干枯成为藕地，其余场地大多数为平整场地，但局部有缓坡、斜坡和花圃。2014 年 B 地块低洼处进行平整，2015 年规划住宅建筑完成建设。

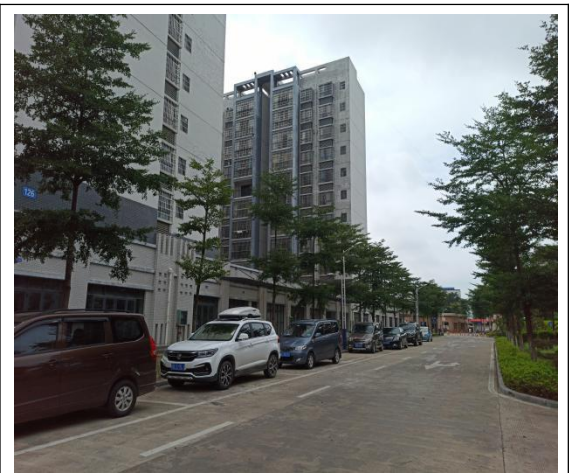
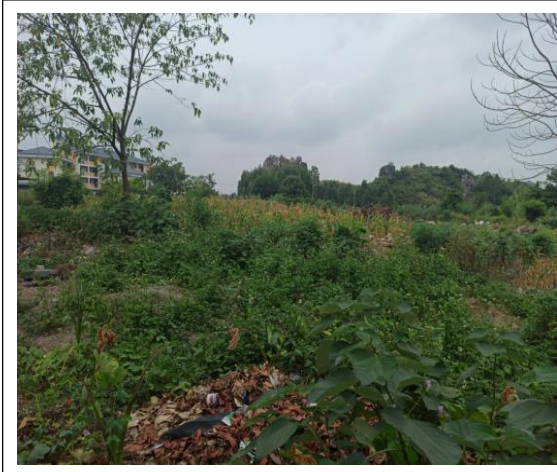
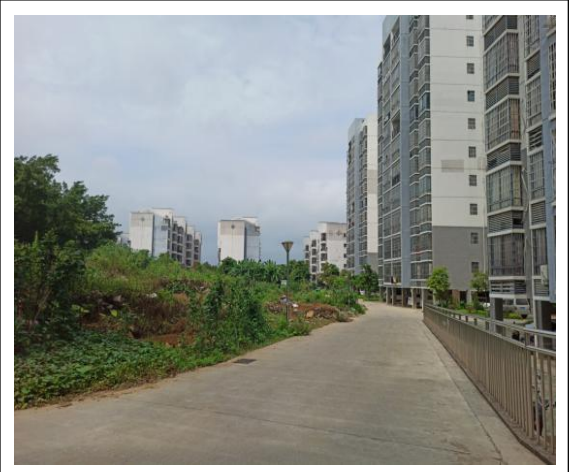
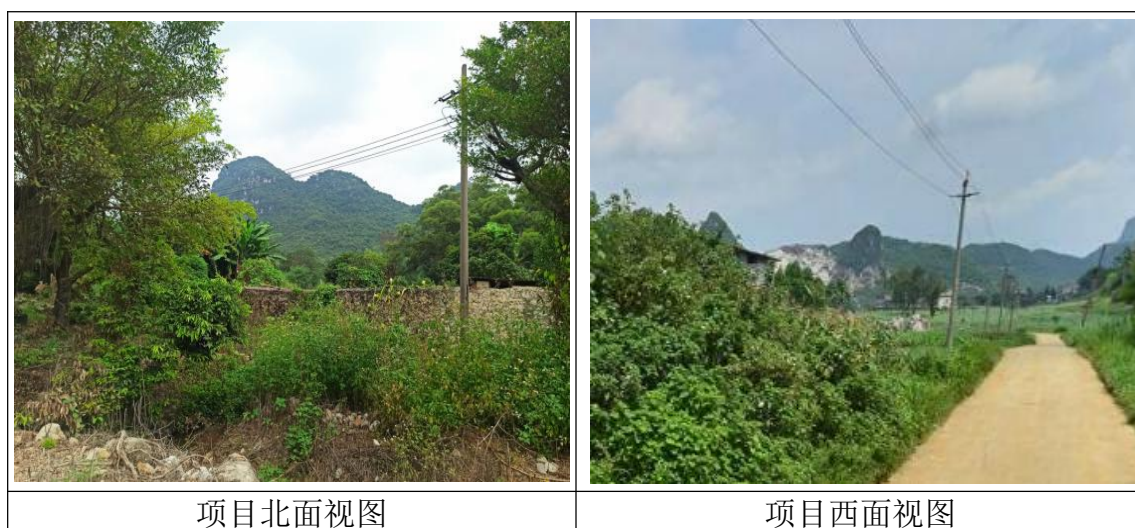
图2-11 场地现场踏勘情况

| 项目南面（糖厂内部道路） | B 地块已建好楼房 |
| A1 地块（尚未硬化部分） | A2 地块（尚未硬化部分） |

现场踏勘期间发现，目标地块已完成住宅楼建设，并投入使用。其中 A1、A2 地块新建住宅楼共 11 栋，建筑层数为 6 层或 11 层；B 地块新建住宅楼 6 栋，建筑层数均为 12 层。B 地块除花圃、绿植等种植区外，地表均已铺设混凝土硬化。

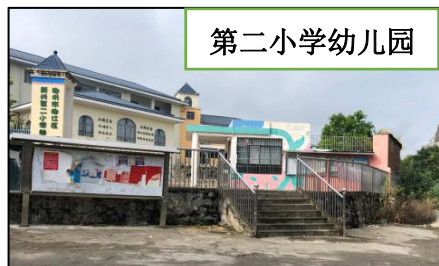
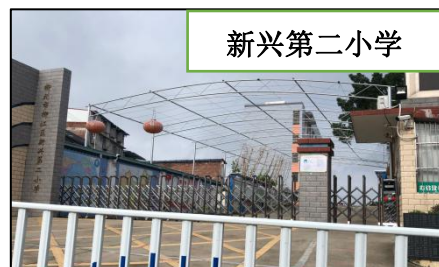
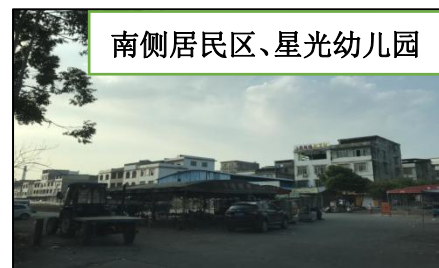
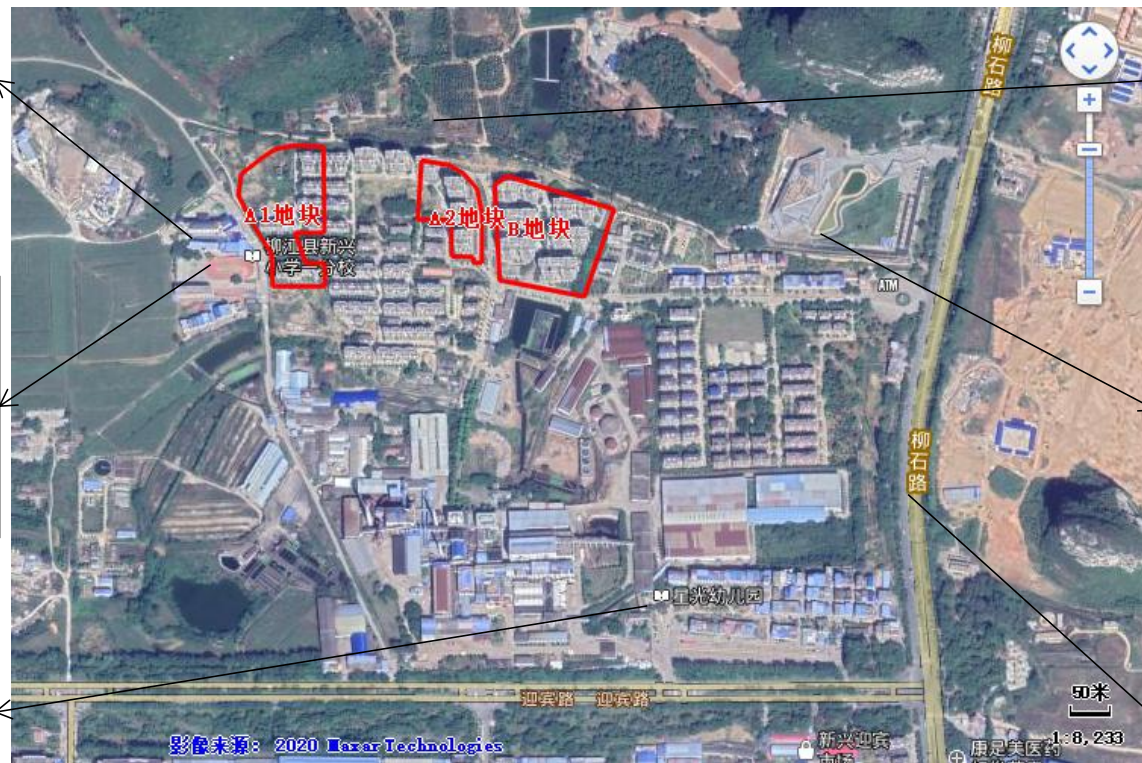
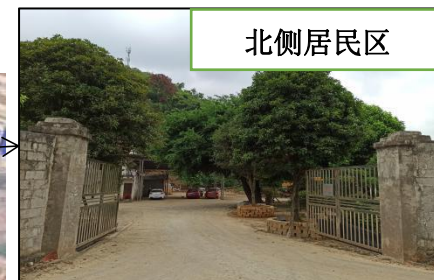
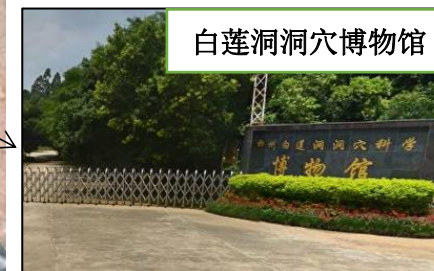
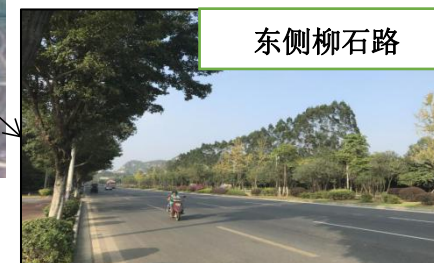
图 2-16 相邻地块现状详细情况

调查区域内历史上未有发生污染事故的相关报道，相邻地块现状详细情况见图 2-16。调查区域 1 公里范围内未发现有化工厂、加油站、储油罐等污染排放源，调查区域 1 公里范围图如图 2-17 所示。

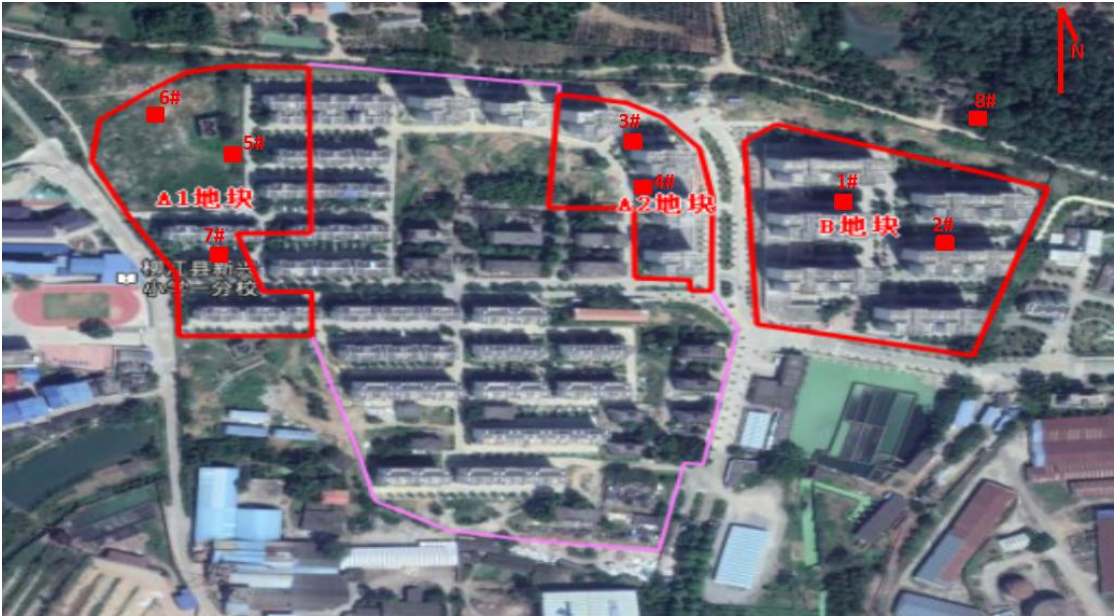
图 2-18 调查场地土壤监测点位示意图

综合布点要求与地块实际情况，决定在调查场地内布设土壤采样点位数 7 个。将调查场地划分成面积相等的若干网格后，按照实际情况选取 7 个尚未硬化的裸露地块进行采样，其中 A1 地块布设 3 个土壤检测点，A2 地块和 B 地块分别布设 2 个土壤检测点。另外在场地周边人类活动扰动较小的区域—场地北侧约 50m 设置 1 个背景对照点。

注：“■”为土壤监测点位

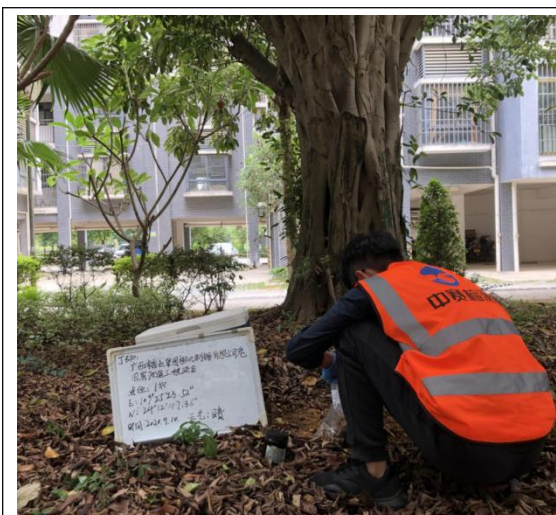
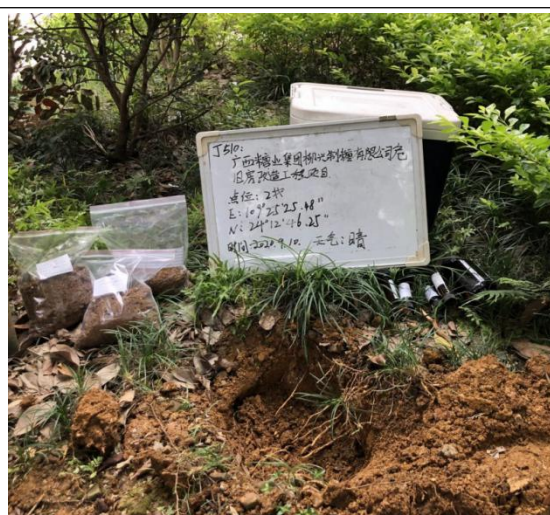
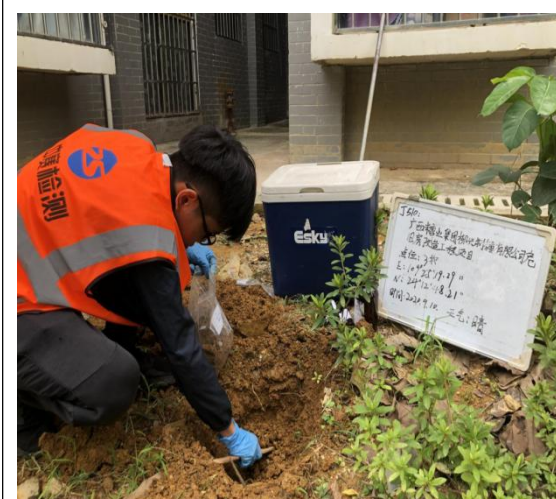
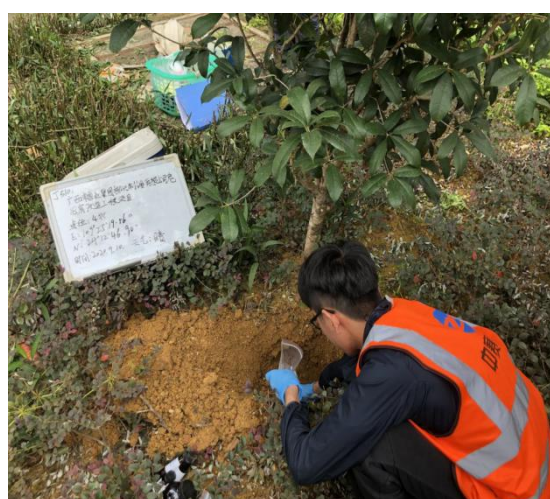
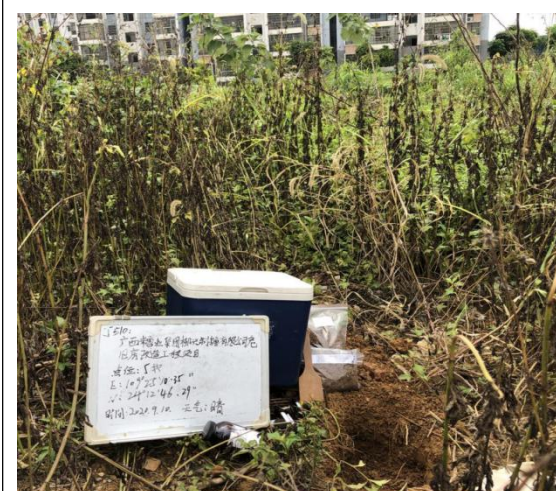
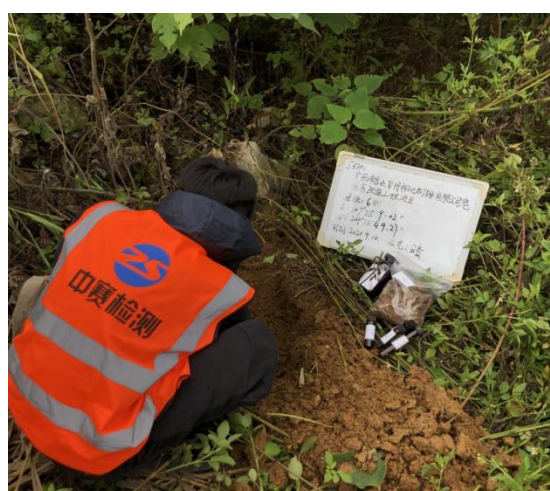
图 2-19 土壤采样工作图

土壤采样工作照片见图 2-19。场地土壤采样信息见表 2-5。
